阿武隈川支川荒川沿川に分布する歴史的霞堤について

○日本大学理工学部 社会交通工学科 正会員 横山 公一
 (株)プランニングネットワーク 正会員 伊藤 登
 国土交通省東北地方整備局福島河川国道事務所 非会員 水越 崇
 国土交通省東北地方整備局福島河川国道事務所 非会員 畑井 言介

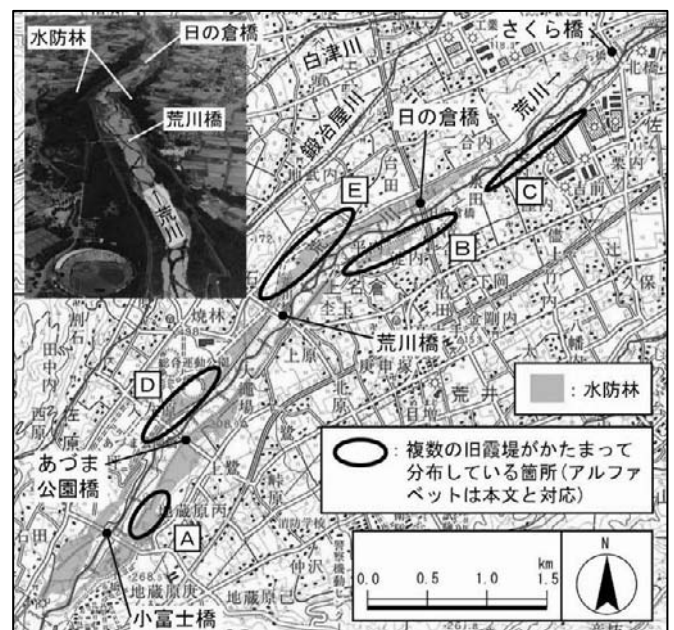
大正期に築造されたと考えられるものが、主に水防林内(近年整備された霞堤の堤内地側)に点在している。具体的には、これまでに実施した調査結果から左岸に31基、右岸に37基の旧霞堤が確認されており、右岸にある1基を除いては全て、さくら橋(下流から約6.1km地点)の上流に立地している。また、これら旧霞堤の分布状況を見ると、右岸側では「A 水林自然林内」「B 日の倉橋右岸周辺」「C 日の倉橋右岸下流」、左岸側では、「D あづま公園橋左岸下流」「E 荒川橋左岸下流」に複数の旧霞堤がかたまって分布している(下図参照)。荒川流域では、大正11年(1922)までに水防林の多くが水害防備保安林に指定されたが、この早期における保安林指定と後年の直轄河川事業が連続堤防を施工せずに、新堤防を霞堤としたことが、今日において水防林と共に多数の旧霞堤が残される要因となっている。また上記A、D、Eは一般市民が集う公園等の敷地内及びその隣接地にあたるため、アクセスに優れ、現在でも多くの市民に親しまれている。

■旧霞堤の分布エリア
